**PROGRAMA MINHA CASA MINHA VIDA:
ADEQUAÇÃO DOS PROJETOS ÀS CARACTERÍSTICAS DAS
FAMÍLIAS MORADORAS. O CASO DE BLUMENAU/SC E A
RESPOSTA AO DESASTRE DE 2008**

Dissertação apresentada ao Programa de
Pós-Graduação em Arquitetura e
Urbanismo da Universidade Federal de
Santa Catarina, como um dos requisitos
para obtenção do título de Mestre em
Arquitetura e Urbanismo.

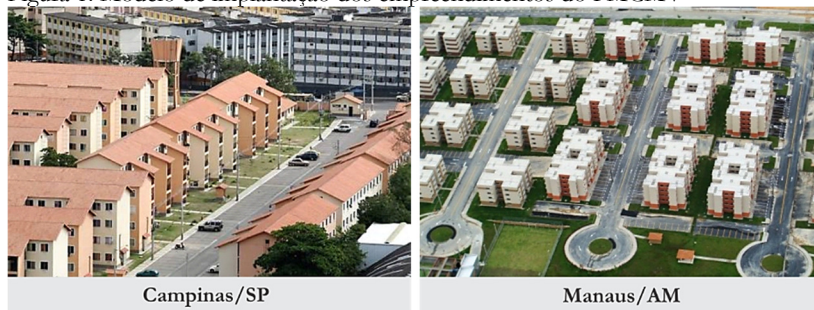
Figura 1: Modelo de implantação dos empreendimentos do PMCMV

Ferreira (2012) desenvolveu um levantamento da produção⁹ de grandes construtoras e incorporadoras atuantes nas diversas regiões do Brasil e comercializadas no âmbito do PMCMV. O autor constatou que o programa provocou uma transformação no cenário brasileiro, porém em uma direção preocupante. Grande parte dos empreendimentos está inserida em áreas de expansão, afastadas dos centros urbanizados, construídos em larga escala, com implantações padronizadas que desconsideram as condições do terreno e com predomínio de grandes áreas de estacionamento, impermeabilizadas e com muito pouca ou nenhuma vegetação (Figura 1).

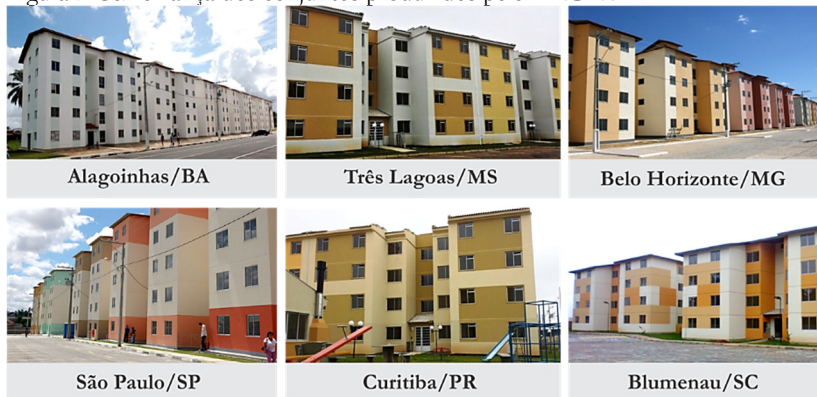
Figura 2: Semelhança dos conjuntos produzidos pelo PMCMV

Na Figura 2 é possível observar que, além de esteticamente parecidos, os empreendimentos oferecidos para o segmento popular apresentam soluções que impõem uma padronização que é incompatível com as especificidades regionais. Parâmetros como conforto térmico, desempenho e eficiência de materiais são desconsiderados em função da economia de escala, contribuindo para a má qualidade generalizada da produção.

este gabarito. Grande parte dos empreendimentos também adota um desenho no formato 'H', historicamente utilizado na produção de habitações populares no Brasil e geralmente acarretando grande monotonia na disposição e inadequação ambiental dos edifícios.

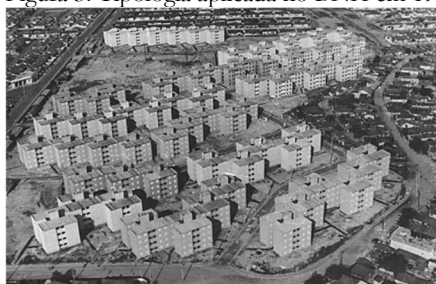
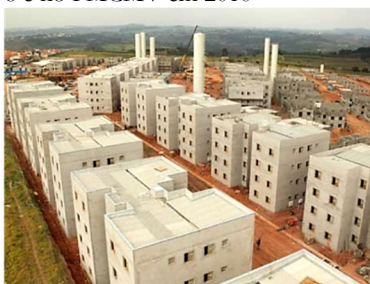
Figura 3: Tipologia aplicada no BNH em 1978 e no PMCMV em 2010

Conjunto Habitacional construído pelo BNH em 1979 em Santos/SP

Conjunto Habitacional construído pelo PMCMV em 2010 em Campinas/SP

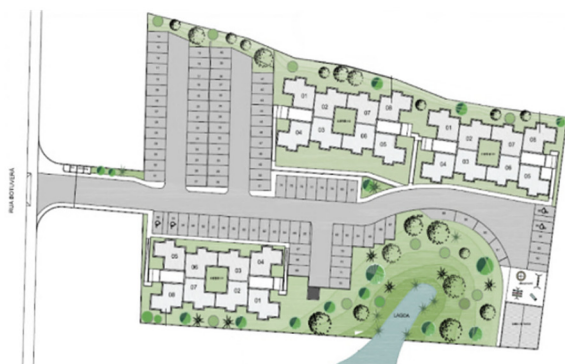
Figura 20: Residencial Parque da Lagoa

Quanto à caracterização dos edifícios, a solução adotada é idêntica para os dois conjuntos: três blocos, oito unidades por andar e gabarito de quatro pavimentos (Figuras 20 e 21).

Implantação do Residencial Parque da Lagoa

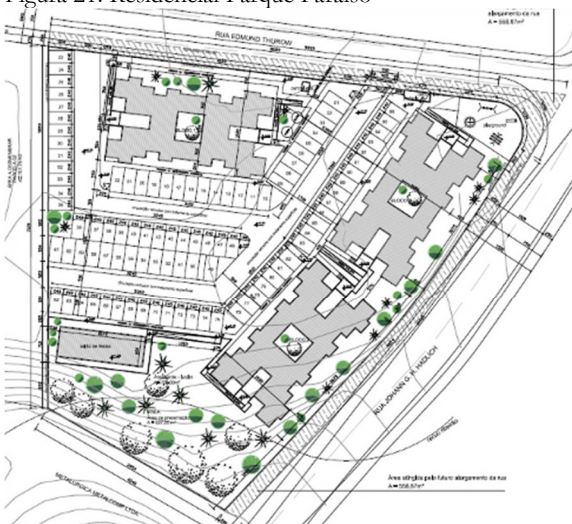
Figura 21: Residencial Parque Paraíso

Implantação do Residencial Parque Paraíso

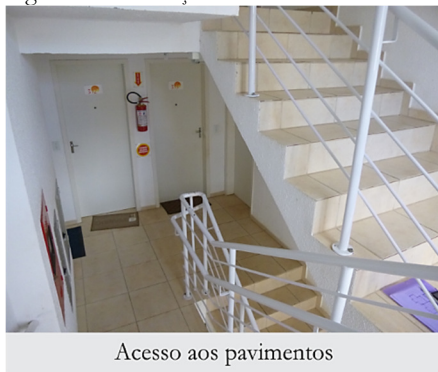
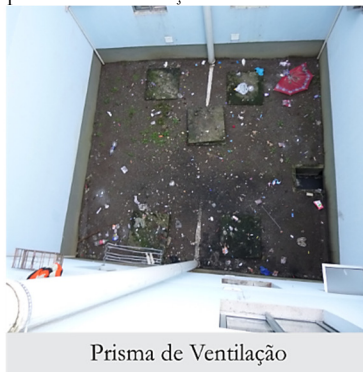
Figura 23: Circulação de acesso às unidades e prisma de ventilação

Acesso aos pavimentos

Prisma de Ventilação

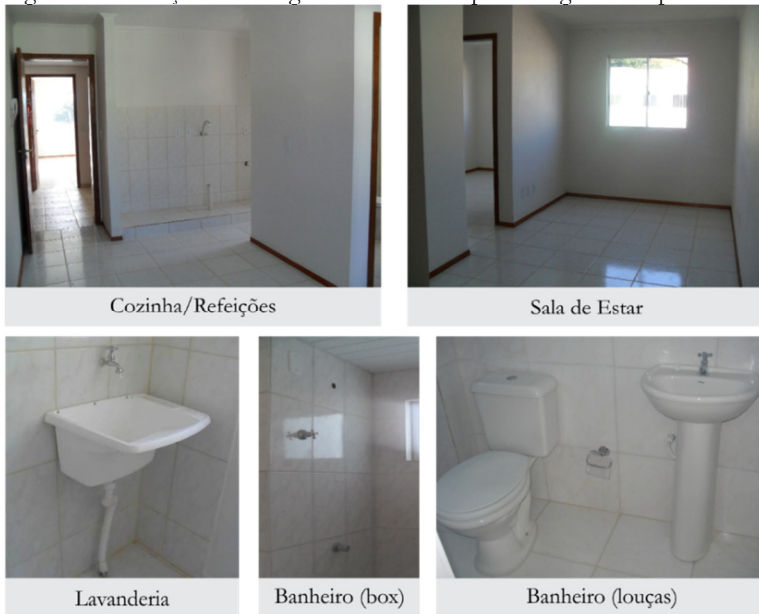
Figura 24: Condição de entrega das UH do Parque da Lagoa e Parque Paraíso

A área construída da unidade é de 42,06 m² (área útil 36,19 m²), 0,81m² abaixo da metragem mínima estabelecida pelo PMCMV. A área das unidades analisadas, mesmo que muito próxima, não se enquadra nos critérios mínimos estabelecidos pelo programa. Esta diferença impacta no funcionamento da habitação como um todo, como se verá no capítulo 5.

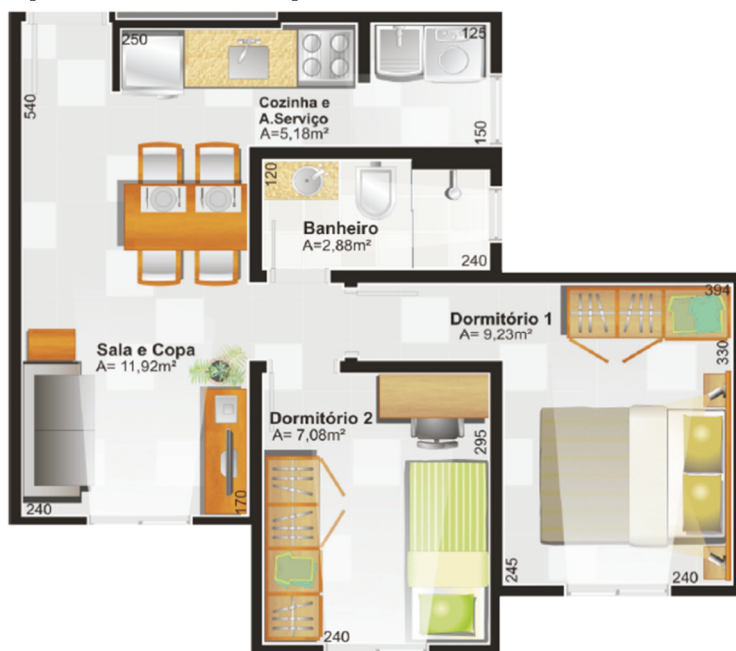
Figura 25: Leiaute fornecido pela construtora

No caso da cozinha e lavanderia e sem nenhuma outra consideração, a leitura da planta destaca, principalmente, a ausência de área de armazenamento na cozinha e área para varal na lavanderia, indicando que o espaço é insuficiente, como será visto adiante. Veremos na sequência deste trabalho que o leiaute proposto na verdade não contempla o rol de equipamentos e mobiliário mínimo necessário ao uso adequado dos espaços domésticos.

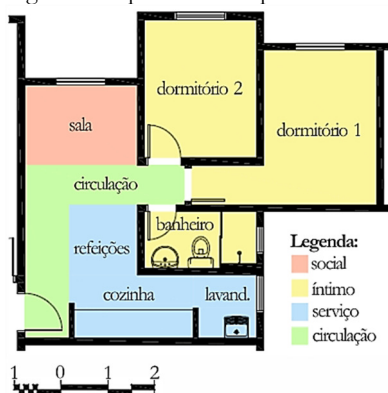
Figura 26: Apartamento tipo 1

No caso das atividades relativas aos cômodos cozinha/refeições, lavanderia e dormitórios, observou-se nos apartamentos analisados que, na maior parte dos domicílios as famílias organizaram os espaços de forma distinta ao leiaute proposto. Considerando este fato, determinou-se o zoneamento funcional das moradias, com base no leiaute assumido pelos moradores (Figuras 26 e 27).

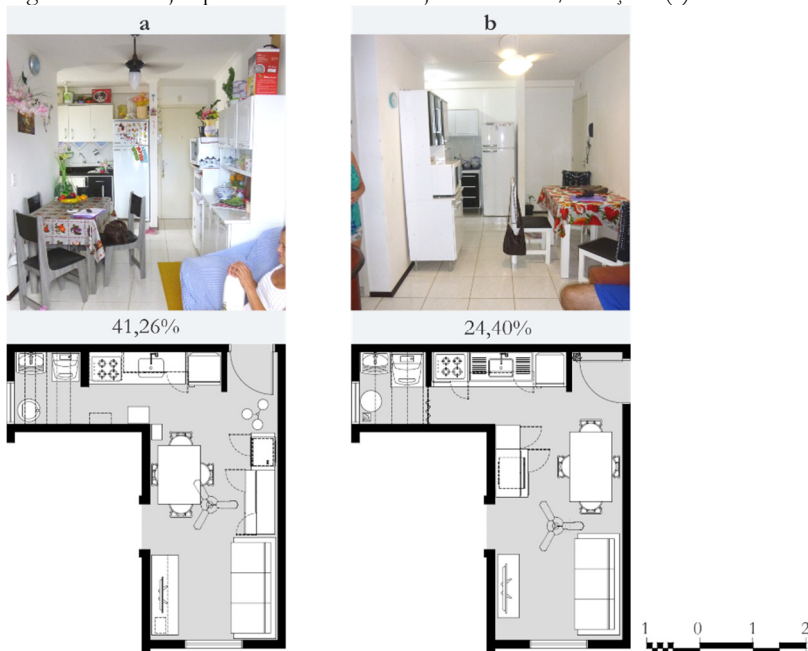
Figura 31: Arranjos predominantes do conjunto cozinha/refeições (1)

Este leiaute é semelhante ao presumido pelos projetistas, com exceção da posição da mesa, que originalmente mantinha a lateral de menor dimensão apoiada na parede. O giro desta peça liberou mais espaço na lateral, para instalação de itens essenciais ao cumprimento das funções correlatas como armários para armazenamento, e ainda liberar a circulação.

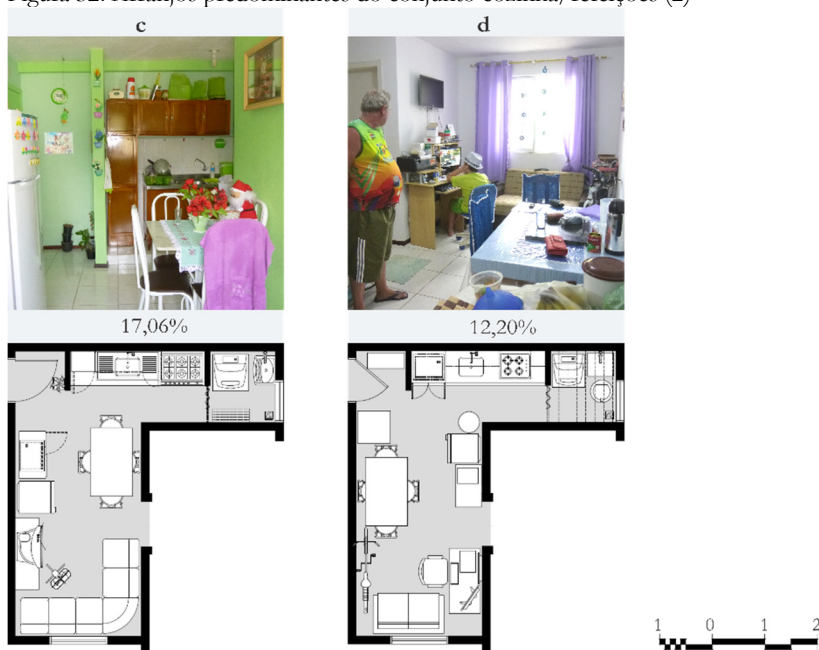
Figura 32: Arranjos predominantes do conjunto cozinha/refeições (2)

Em 12,20% das unidades a geladeira está posicionada na parede prevista originalmente no projeto para acomodar a mesa de refeições (Figura 32 d). Esta configuração preserva a proximidade do trio geladeira, pia e fogão, entretanto não há ponto de energia para equipamentos elétricos. Neste caso são utilizadas extensões elétricas, conforme observa-se na Figura 33.

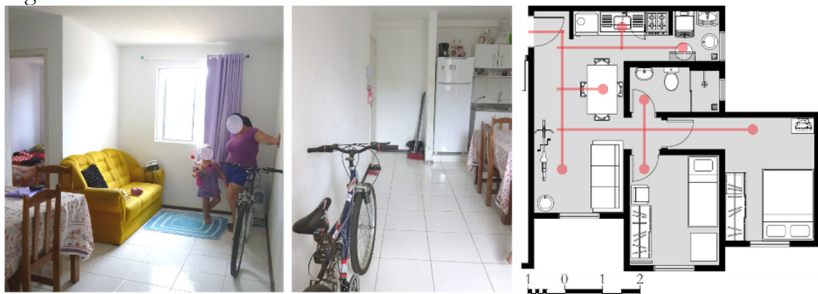
Figura 34: Acesso a moradia

Vale lembrar que o espaço destinado à cozinha e à área de refeições é proposto conjugado com a sala de estar e é também onde está localizado o único acesso à moradia. Em 97,56% das unidades visitadas a circulação que dá acesso aos demais cômodos é inferior a 90 cm. Em apenas uma unidade esta área encontra-se totalmente liberado (Figura 34). A utilização deste espaço como extensão da cozinha traz um fluxo intenso de pessoas em pequeníssimo espaço (não mais do que $2,00 \text{ m}^2$), comprometendo todas as atividades inerentes ao ambiente.

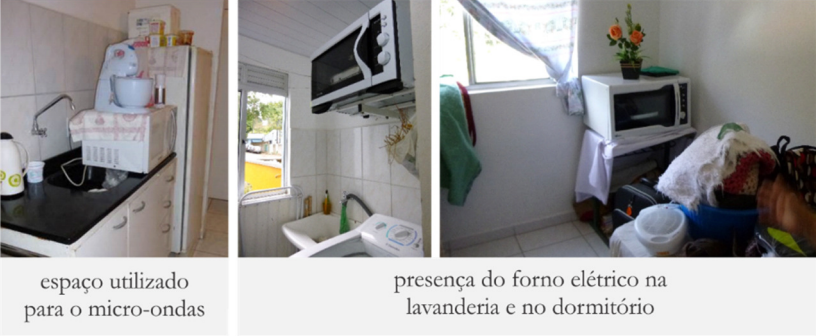
Figura 36: Itens adicionais predominantes

A recorrência de peças adicionais identificadas nas moradias visitadas (Tabela 25) indicam que os espaços deveriam no mínimo suprir demandas domésticas popularizadas, como a presença de forno elétrico e micro-ondas (Figura 36), além do mobiliário mínimo, conforme apontado no Quadro 7 do capítulo 2.

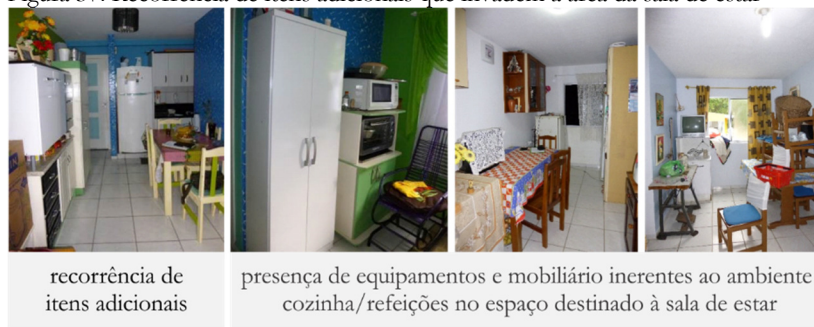
Figura 37: Recorrência de itens adicionais que invadem a área da sala de estar

Cabe destacar que o número de itens adicionais, inerentes ao espaço da cozinha/refeições, invade inclusive a área destinada à sala de estar (Figura 37). Em 10% das unidades, as funções relativas à cozinha invadem totalmente o espaço de estar/ver TV, descaracterizando totalmente este espaço de convívio familiar.

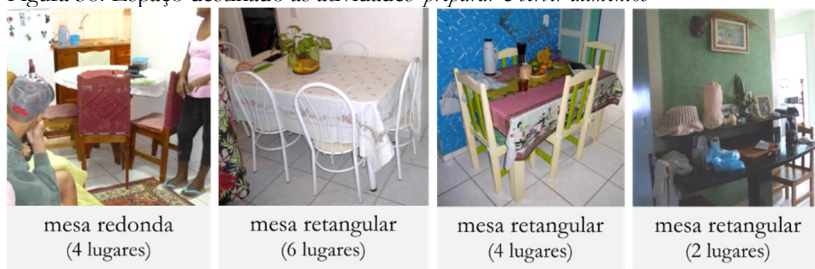
Figura 38: Espaço destinado as atividades '*preparar e servir alimentos*'

Destaca-se que em todas as unidades, independente do formato, uma das laterais da mesa está colada à parede, para liberar espaço de circulação (Figura 38). Fica evidente que o espaço é inadequado mesmo aos 4 indivíduos esperados na unidade. No caso das famílias estudadas, os moradores relataram que fazem suas refeições muitas vezes utilizando a sala de estar/TV.

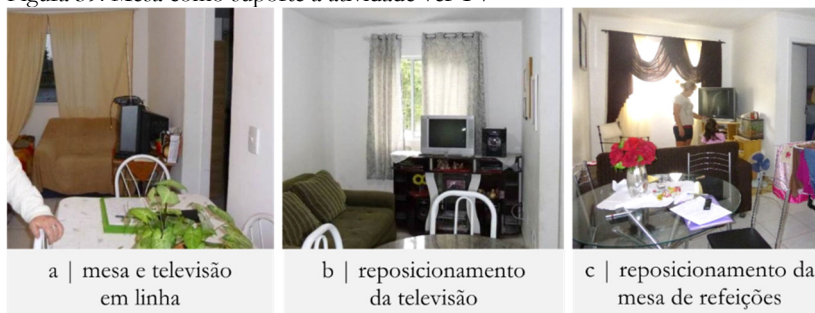
Figura 39: Mesa como suporte a atividade ver TV

Quando a mesa dá suporte também à atividade de ver TV, situação frequente nos casos analisados, a condição é precária, uma vez que ambos os equipamentos estão em linha (Figura 39 a). Para amenizar esta situação, alguns moradores reposicionaram a televisão, permitindo melhor visualização, porém o acesso à janela fica prejudicado (Figura 39 b). Ou então reposicionaram a mesa de refeições (Figura 39 c). A dimensão e organização do projeto (que condiciona o leiaute) parecem ser o principal problema aqui.

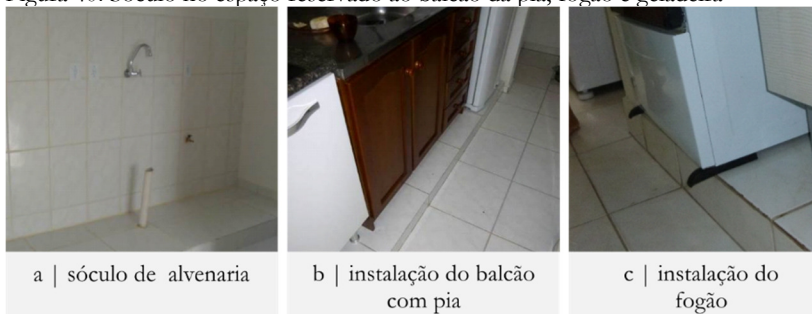
Figura 40: Sóculo no espaço reservado ao balcão da pia, fogão e geladeira

Outro ponto que impacta significativamente no leiaute das cozinhas é a presença do sóculo, demarcando o espaço para o trio geladeira, balcão da pia e fogão (Figura 40 a). Como proposto, o sóculo pode ser um bom recurso porque isola o mobiliário do piso, porém quando mal dimensionado implica em problemas funcionais significativos para o ambiente.

No caso das unidades pesquisadas, o sóculo tem dimensões inadequadas ao mobiliário disponível (Figuras 40 b e c) bem como aos fogões e geladeiras encontrados, perturbando significativamente o dia a dia

deste espaço. Como dificuldade adicional, não atende ao uso por moradores cadeirantes, visto que impede a aproximação frontal.

Como na maior parcela das unidades (92,68%) o mobiliário deste espaço não é projetado sob medida, os itens adquiridos nas lojas não são dimensionados para uso de sóculo (necessita de compensação na altura). De novo os problemas citados remetem a um dimensionamento sob medida, incompatível com o extrato de renda em foco.

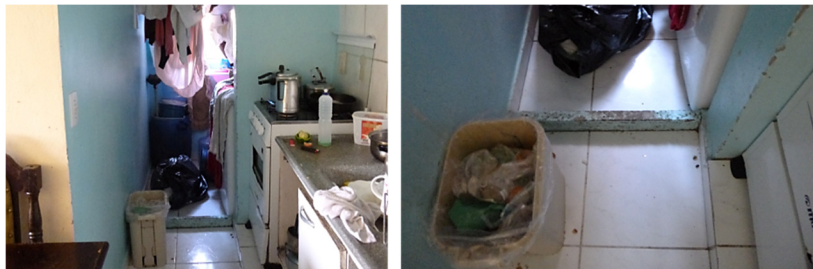
Figura 44: Anteparo para conter a água proveniente do transbordamento do ralo da lavanderia

Esta patologia construtiva originou uma solução surpreendente identificada em uma unidade (Figura 44).

Este pequeno anteparo de concreto, além de não solucionar o problema, dificulta a circulação, prejudicando a segurança dos moradores.

Devido a vazamentos de água provenientes do ralo da lavanderia, a moradora construiu uma mureta de 10 cm de altura para evitar que a “água invada a cozinha”. Precisou também fazer manutenção no banheiro devido a vazamentos e comenta que a caixa acoplada não funciona direito e que a água proveniente do box invade todo o espaço do banheiro. Outro problema relatado é que o ponto de luz da lavanderia não está funcionando.

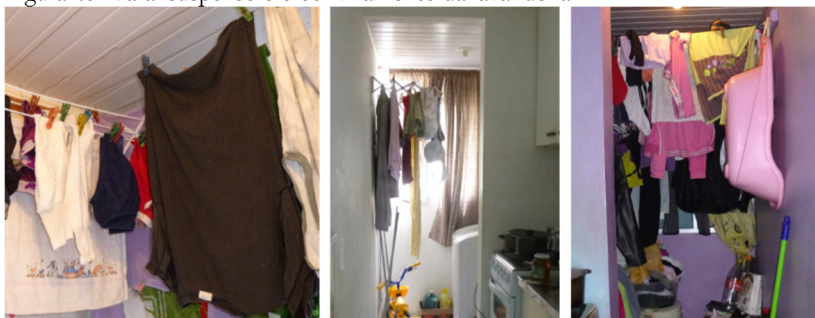
Figura 45: Varal suspenso e o confinamento da lavanderia

O varal suspenso está presente em 94,73% das unidades e quando instalado confina o cômodo e interfere na exaustão de vapores e calor provenientes da lavanderia e da cozinha, conforme se observa na Figura 45.

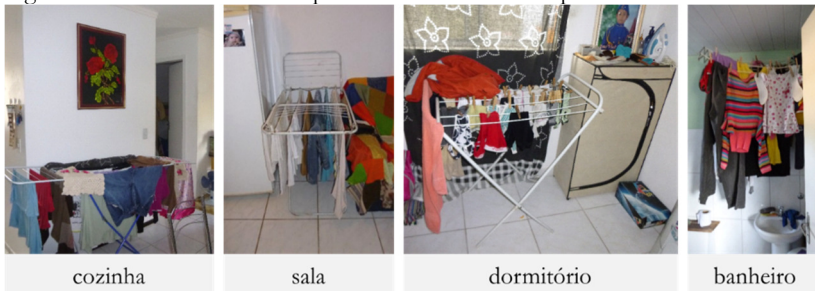
Figura 46: Cômodo alternativo para a atividade secar roupa

Uma em cada 3 unidades utilizam varal adicional, além do suspenso que está instalado na lavanderia. Neste caso a atividade de '*secar roupa*' ocorre em outros cômodos, como dormitórios, banheiro e sala (Figura 46).

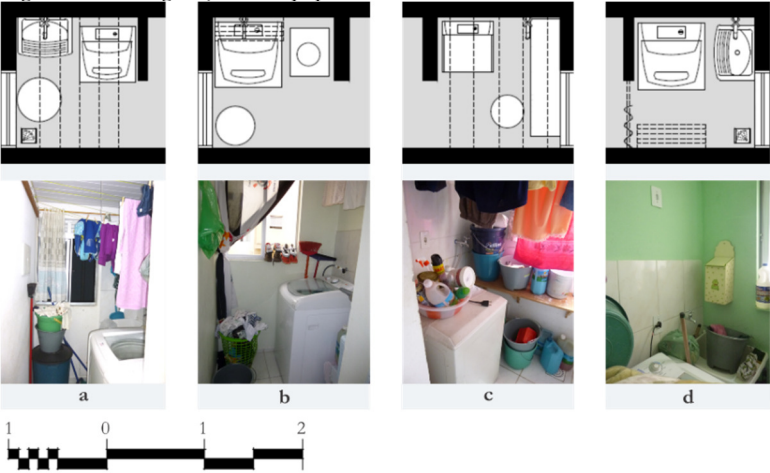
Figura 48: Configuração de equipamentos e mobiliário na lavanderia

Destaca-se ainda que o ambiente não favorece a inserção de equipamento ou móvel adicional, como varal de chão ou tábua de passar roupa sem comprometer a circulação de pessoas. Nas unidades visitadas, entre os itens adicionais de maior recorrência na lavanderia, destacam-se a presença de centrífugas de roupa (39,02%), lixeiras (31,71%), prateleiras suspensas, cortina - instalada no vão de acesso entre a lavanderia e a cozinha (14,63% cada) e cestos de roupas (12,20%).

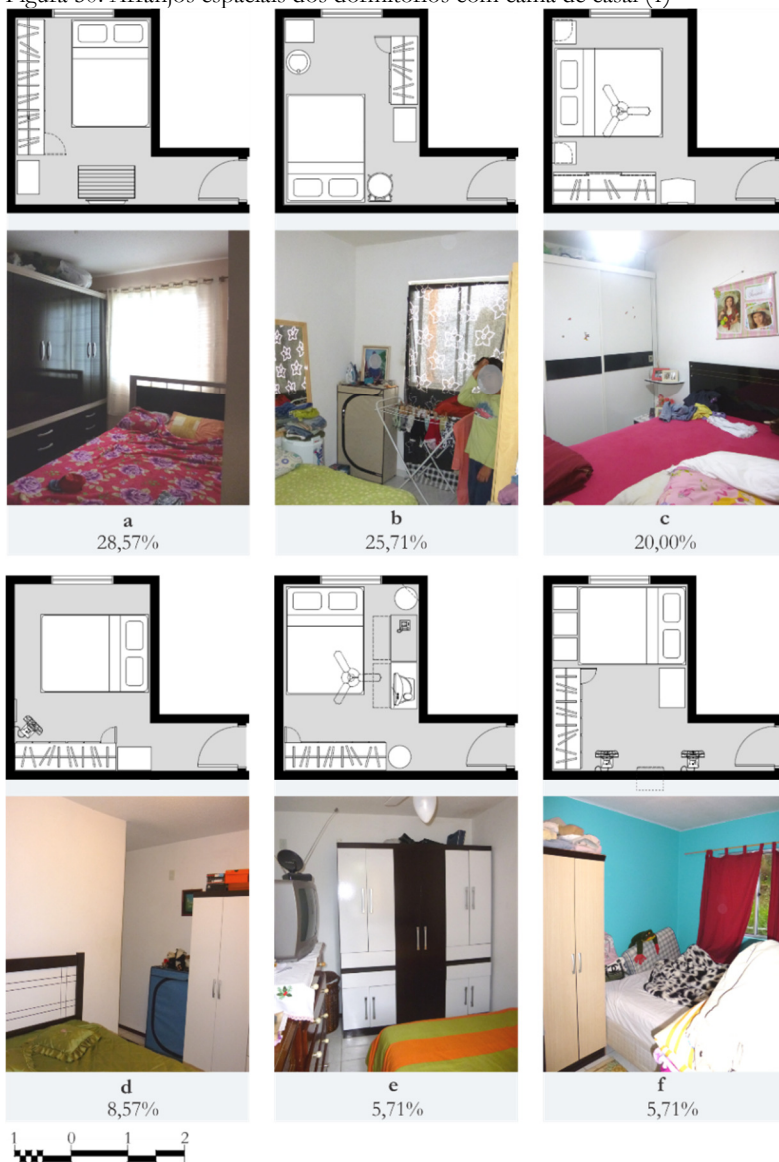
Figura 50: Arranjos espaciais dos dormitórios com cama de casal (1)

Quando abriga uma cama de casal, identificou-se diferentes arranjos espaciais, conforme apresentado nas Figuras 50 e 51. Os arranjos de maior recorrência são os identificados pelas letras ‘a’ e ‘b’, que representam 54,28% dos ambientes com este mobiliário. Nesta circunstância observa-se que a faixa de circulação não atende às duas laterais da cama e a aproximação da janela é bastante prejudicada, pois o espaço de circulação entre a cama e o roupeiro é inferior a 50 cm. Para o uso do roupeiro, nem o afastamento mínimo³⁶ é atendido. No caso do leiaute ‘a’, para ter acesso às gavetas, o morador terá que sentar na cama ou posicionar-se lateralmente, assumindo uma postura inadequada ergonomicamente.

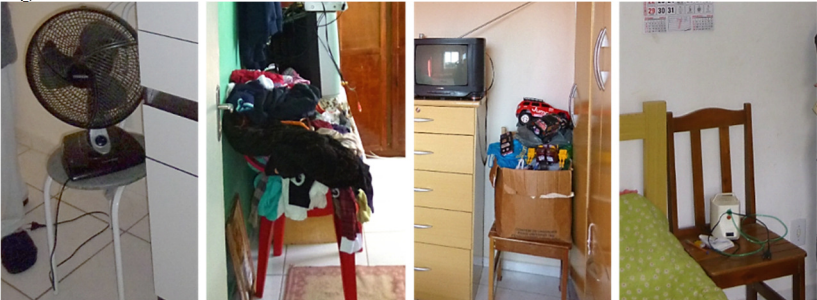
Figura 54: Uso de cadeiras no dormitório 1

As cadeiras, presentes em 17,07% dos dormitórios, não estão associadas à presença de uma mesa. Este item surge em alternativa a um apoio ao lado da cama, tal como um criado-mudo, dando suporte a ventilador, roupas e objetos pessoais, conforme apontado na Figura 54.

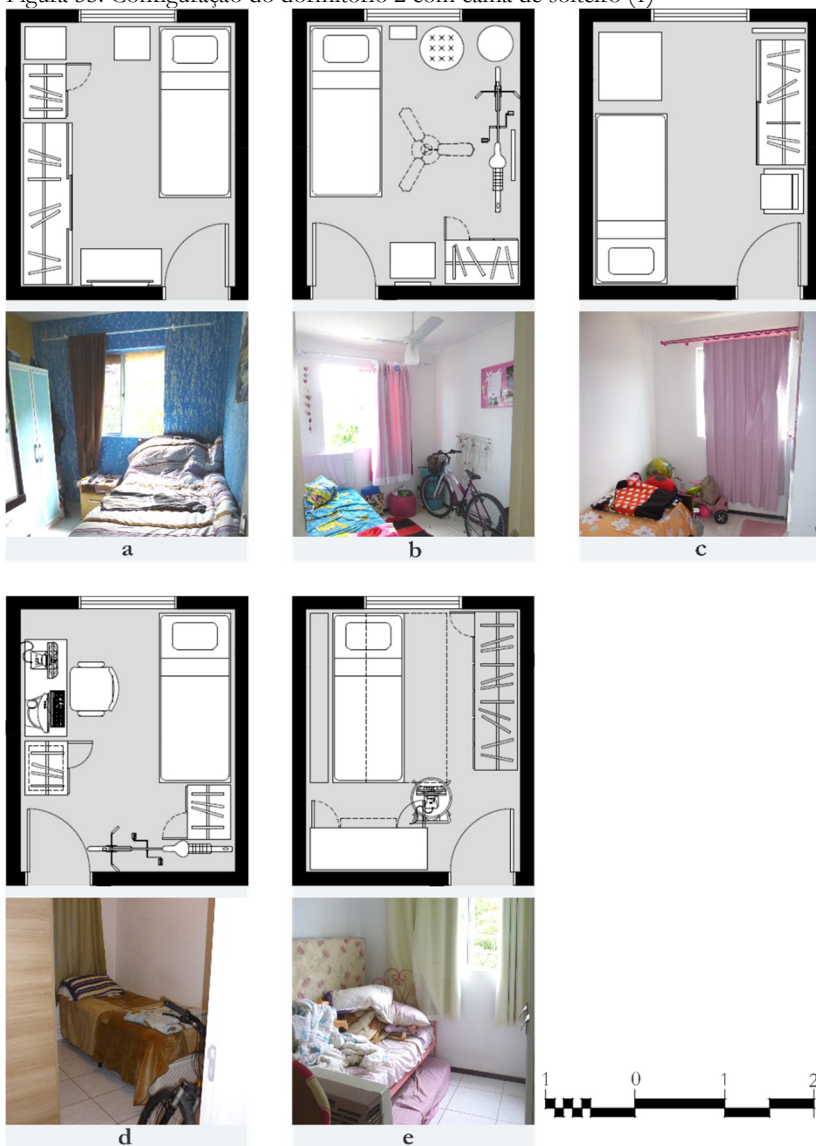
Figura 55: Configuração do dormitório 2 com cama de solteiro (1)

A Figura 55 apresenta os principais arranjos espaciais encontrados no dormitório 2, quando utilizado por apenas um morador.

Com a utilização de apenas uma cama de solteiro, a circulação no ambiente é satisfatória e os requisitos dimensionais e programáticos são atendidos.

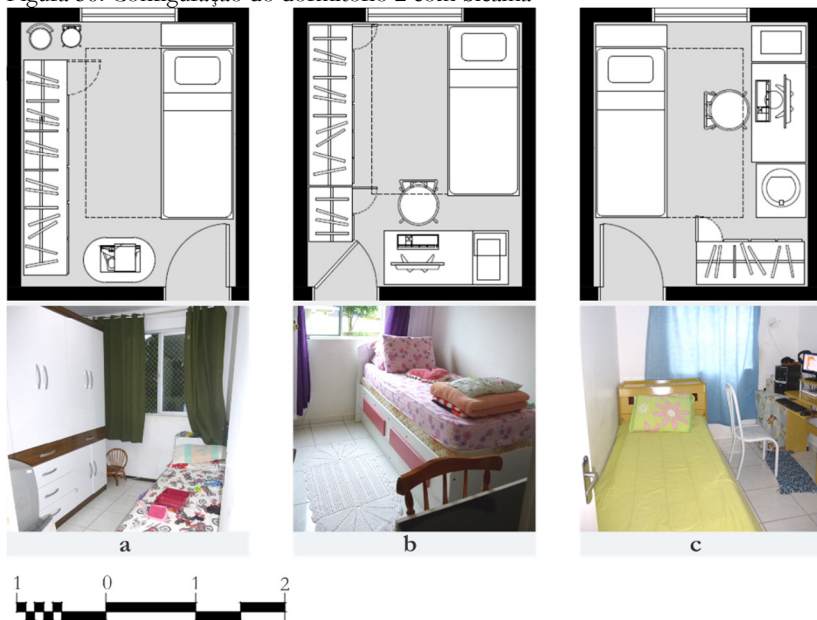
Figura 56: Configuração do dormitório 2 com bicama

Os arranjos com bicamas são semelhantes aos identificados com cama de solteiro (Figura 56). Neste caso, o leito inferior é utilizado somente para ‘dormir/repousar’ e a circulação e os espaços de atividades para utilização do mobiliário são atendidos. Em alguns casos (Figuras 56 b), a situação física do ambiente é comprometida pela presença móveis adicionais e peças de mobiliário grandes demais. Acrescenta-se que quando o segundo leito é utilizado a circulação no ambiente é prejudicada.

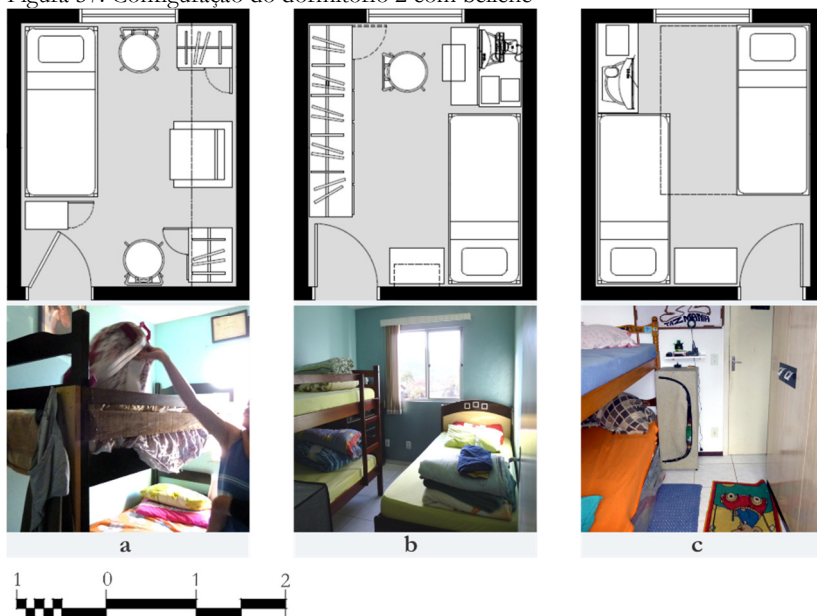
Figura 57: Configuração do dormitório 2 com beliche

Uma em cada dez unidades apresenta a configuração do dormitório 2 com beliche (Figura 57). Semelhante aos arranjos com uma cama de solteiro ou bicama, esta configuração atende os requisitos dimensionais e de circulação. A condição de uso é prejudicada quando a cabeceira da cama está encostada na parede da janela. Neste caso, o beliche dificulta o acesso ao comando da janela, obstruindo em parte a iluminação e a ventilação adequada (Figura 57 a).

O uso do beliche associado à uma cama de solteiro ou bicama, identificado no arranjo 'b' impede o uso de roupeiro ou mesa de estudo.

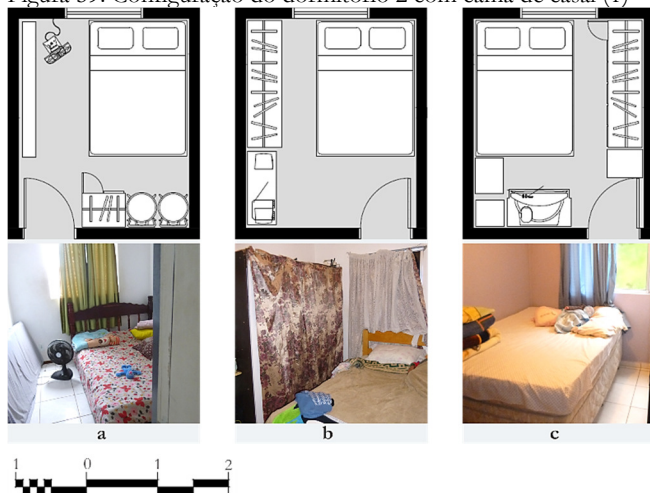
Figura 59: Configuração do dormitório 2 com cama de casal (1)

Quando os arranjos compreendem uma cama de casal a situação do dormitório 2 é crítica. As Figuras 59 e 60 apresentam os arranjos com este móvel e observa-se que as condições de circulação e espaço para atividades são prejudicadas, visto que em nenhum dos casos é possível o acesso às duas laterais da cama, dificultando sua utilização e arrumação.

O arranjo 'a' apresenta, além da cama de casal, um colchão de solteiro que é utilizado diariamente por um morador. O espaço utilizado por este item impacta significativamente na circulação, no acesso ao comando da janela e no uso do mobiliário.

No leiaute 'b', 'c' e 'e' a posição da cama em relação ao roupeiro é prejudicada, pois o espaço de utilização do móvel é estreito, dificultando o uso de roupeiros com portas de abrir. No caso 'd' e 'f', esta situação é ainda mais grave devido ao exíguo espaço (menor que 50 cm) entre o pé da cama e a parede, além de obstruir o acesso à janela.

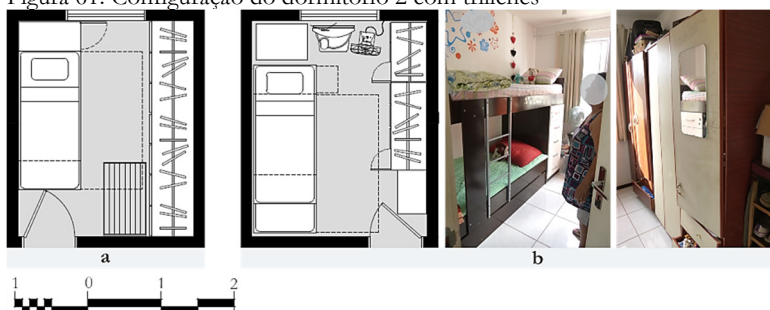
Figura 61: Configuração do dormitório 2 com triliches

Uma das características identificada dos triliches é a presença de uma cômoda ou gaveteiro associada ao móvel, localizada na cabeceira ou pé do móvel. Esta característica exige um espaço maior para utilização. Nos dois arranjos apresentados na Figura 61 não há área suficiente para liberação integral de varredura da porta do dormitório e esta situação é determinada pelo tamanho do triliche (leiaute ‘a’) e o número de itens adicionais (leiaute ‘b’).

No leiaute ‘b’ observa-se também um conflito quando a cama inferior é utilizada. Neste caso, o ocupante deste leito terá que deslocar a cama para permitir a abertura da porta de acesso ao dormitório. Acrescenta-se que nos

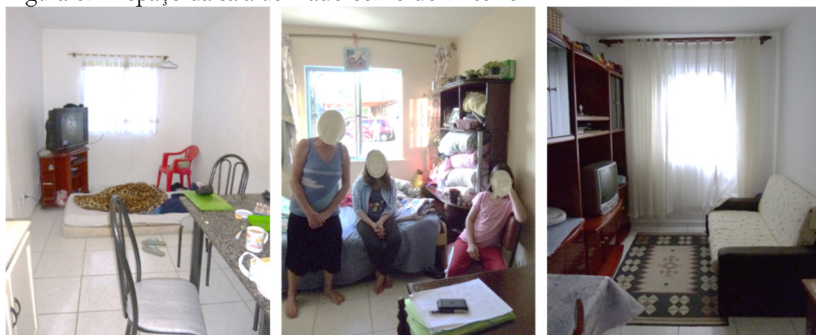
Figura 62: Espaço da sala utilizado como dormitório

Destaca-se a significativa presença de colchões em 21,95%. A frequência deste item indica a utilização de um leito extra e está associado, na maior parte das moradias, ao uso da sala de estar como dormitório. Em 19,52% das unidades os moradores relataram a utilização deste ambiente para a atividade de dormir (Figura 62).

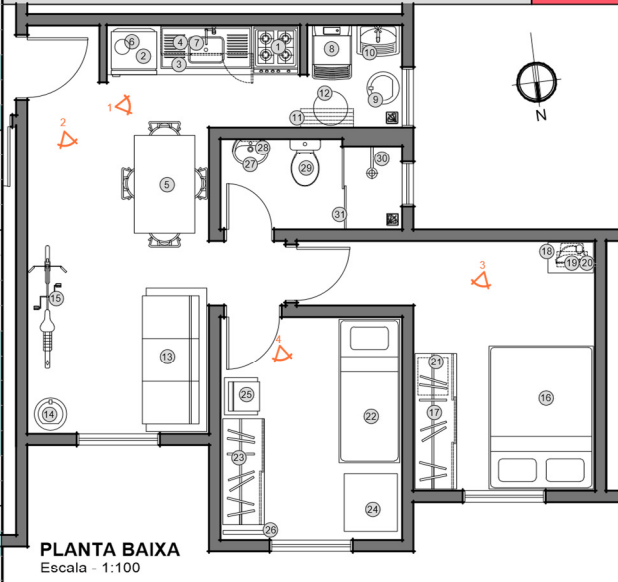
UH 22

- LAVANDERIA**
8. Máquina de lavar roupas (tanquinho)
 9. Centrífuga de roupas
 10. Tanque de PVC (15 litros)
 11. Varal pantográfico
 12. Cesto de roupas

- SALA**
13. Sofá 3 lugares
 14. Centrífuga de roupas
 15. Bicicleta
